# Analysis of slope instability mechanism due to unusual rainfall: a case study of talubin village landslides (north of Meyami)

Tahereh Danialnezhad<sup>1</sup>, Aliakbar Momeni<sup>2✉</sup>

## ABSTRACT

Following an unusual period of rainfall period at the end of the previous winter, several landslides occurred in Tolubin village in early spring 2019. These landslides resulted in the destruction of 12 houses as well as causing damage to roads and gas transmission lines. This research was therefore conducted to investigate the mechanism of these landslides. The study was comprised four main phases: a literature review, field investigations, laboratory studies, and a slope stability assessment using Slide 6.20 software. During the field surveys, landslide-prone profiles were identified, and both disturbed and undisturbed samples were collected. The disturbed samples were used for laboratory tests, including determining the grain size distribution, calculating the Atterberg limits, performing calcimetry, conducting X-ray diffraction (XRD) analysis, and carrying out scanning electron microscopy (SEM) analysis. Additionally, 27 undisturbed samples were prepared for direct shear tests

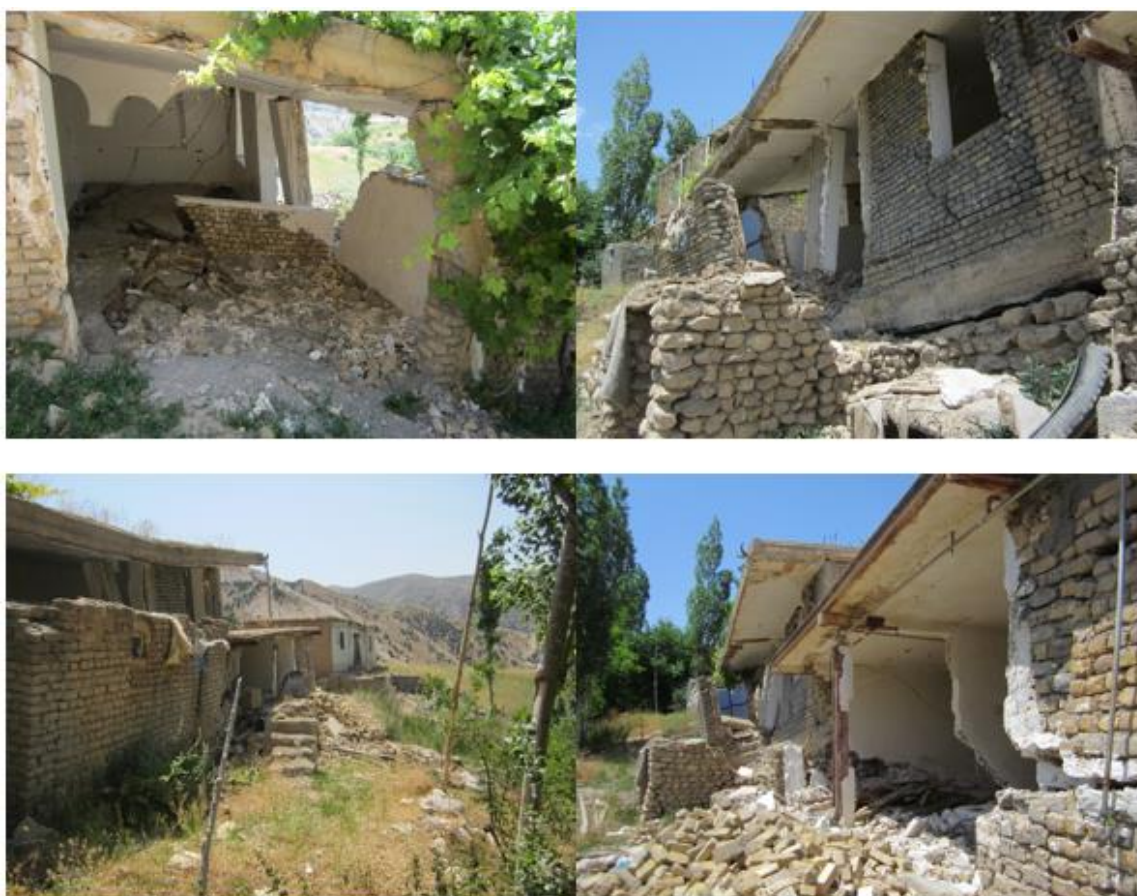
روستای تلوبین از مناطق پر باران استان سمنان می‌باشد و بارندگی‌های شدید در طول سال‌های ۱۳۹۰-۱۳۹۸ سبب رخداد لغزش زمین و تخریب منازل شده است، به طوری که ۱۵۰ منزل در این روستا آسیب دیده و غیر قابل سکونت شده است. از سال ۹۰ با بارش‌های برف و باران برخی لغزش‌های جزئی و ترک خوردن تعدادی از منازل مسکونی نیز آغاز شد، اما در برف و کولاک شدید روزهای پایانی سال ۹۷ شکاف خانه‌ها بیشتر و ۱۲ منزل با سازه اسکلتی نیز به طور کامل فرو ریخته است و برخی زیرساخت‌ها نظیر خطوط انتقال نیرو گاز، جاده‌ها، شبکه‌ی آبرسانی و کانال‌های آبیاری نیز آسیب دیده‌اند. همچنین روند حرکتی لغزش‌ها و ایجاد شکاف‌ها ادامه دارد (شکل ۱). لذا با توجه به عدم تخلیه‌ی کامل این روستا و فعال بودن لغزش رخ داده در این منطقه شناخت مکانیسم، عوامل و فرآیندهای مؤثر در رخداد این لغزش‌ها به منظور ارائه مناسب‌ترین روش‌های بهسازی، در منطقه ضروری می‌باشد.

شکل ۱. ترک‌های ایجاد شده و تخریب منازل مسکونی روستای تلوبین ناشی از رخداد زمین لغزش

Fig. 1. The fissures and damage to residential homes in Tolubin village resulted from a landslide

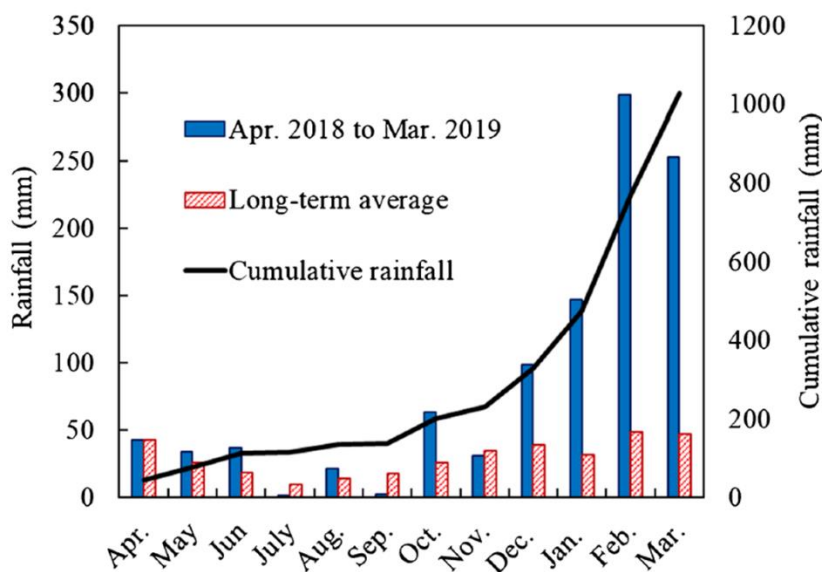
است و عمده خرابی‌ها و آسیب ناشی از لغزش‌ها نیز در همین سال به وقوع پیوسته است. همانطور که در شکل (۴) مشاهده می‌شود، بارندگی شدید غیرعادی به مدت ۳ ماه در این منطقه رخ داده است، به گونه‌ای که شدت آن حدود ۷/۵ برابر میانگین بلندمدت است. با توجه به دمای هوا در بهمن و اسفند، عمده بارش از نوع برف بوده که ماندگاری زیادی داشته و می‌توان پیشنهاد نمود که این بارش‌ها یکی از عوامل

شکل ۴. نمودار تغییرات بارندگی ماهانه در سال ۹۷ در ایستگاه کالپوش (Entezam et al., 2019)

Fig. 4. Monthly precipitation variation chart during Apr 2018–Mar 2019 based on data from Kalpush Meteorological Station(after Entezam et al., 2019)

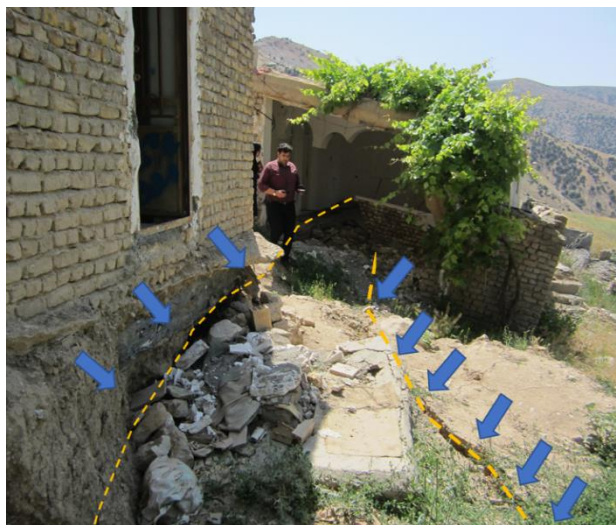
پروفیل A از ۳ لایه سنگ و خاک تشکیل گردیده است که به ترتیب از سطح به عمق خاک زراعی، مارن هوازده و سنگ مارن را شامل می‌شود (شکل ۸). همانطور که در جدول (۳) دیده می‌شود، در حالت استاتیکی شیب پایداری نسبی دارد ولی با افزایش رطوبت و اشباع شدن ضریب اطمینان در روش بیشاب به ۱/۱ خواهد رسید و می‌توان گفت که شیب در آستانه لغزش قرار خواهد گرفت. ایجاد ترک‌های کششی در بالای شیب و حرکت اولیه و محدود در بخش‌های از آن در

شکل ۹. تصاویری از ایجاد شکاف کششی در تاج شیب و آسیب ناشی از آن به سازه‌ها در پروفیل A  
Fig. 9. Images of tensile crack formation at the slope crest and the resulting damage to structures in Profile A

اشباع شیب به شرایط مرزی (ضریب اطمینان نزدیک ۱) و آستانه لغزش رسیده (شکل ۱۱) و در شرایط مرطوب و نیمه اشباع پایدار خواهد بود. ظهور ترک‌های کششی در این شیب، شرایط آستانه لغزش آن در حالت اشباع را نشان می‌دهد. چنانچه بار دینامیکی نیز در تحلیل اضافه گردد، در شرایط اشباع و در هر دو روش، ضریب اطمینان در برابر لغزش تا ۰/۷ کاهش یافته و حرکت شیب قطعی خواهد بود (شکل

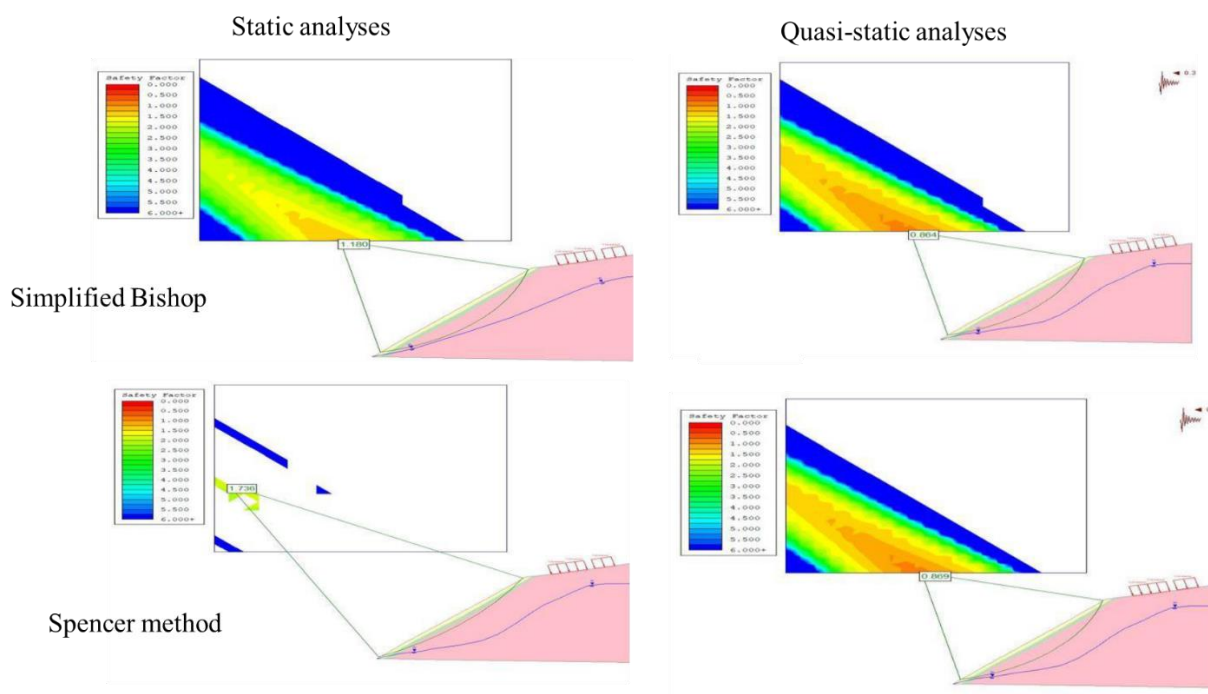
استاتیک برای هر دو روش بیشاب ساده و اسپنسر در شکل

(۱۰) نشان داده شده است.

شکل ۱۰. نتایج تحلیل پایداری نرم افزار اسلاید در شرایط اشباع برای پروفیل A  
Fig. 10. The results of the Slide stability analysis under saturated conditions for profile A

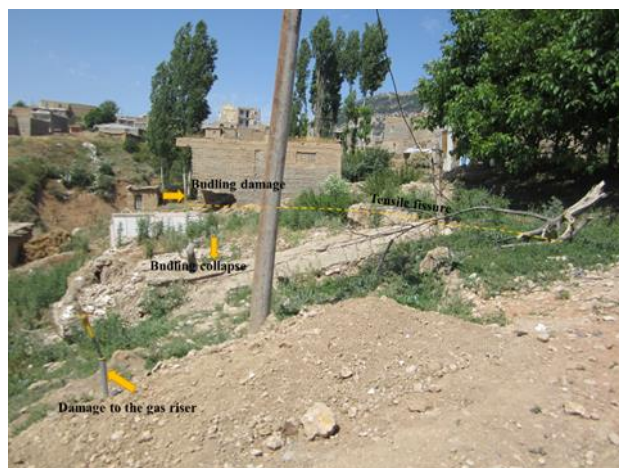
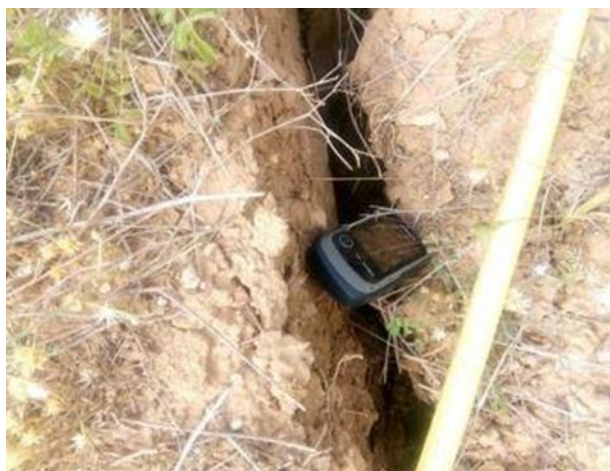
پروفیل B همانند پروفیل A از سه لایه سنگ و خاک با مصالح مشابه تشکیل گردیده است. با این تفاوت که میزان ضخامت لایه‌های خاک‌های زراعی و مارن هوازده در این پروفیل بیشتر است. مقادیر ضریب اطمینان در پروفیل B نیز با افزایش میزان رطوبت کاهش می‌یابد. به مانند پروفیل A، در این پروفیل نیز در شرایط استاتیکی، تنها در حالت

بیان شده و قرار گرفتن پروفیل B در فاصله‌ی نزدیک به منازل مسکونی، بالا بودن ریسک لغزش در این پروفیل نسبت به سایر پروفیل‌ها را می‌توان نتیجه گرفت.

شکل ۱۱. تصاویری از ایجاد شکاف کششی در تاج شیب و آسیب ناشی از آن به سازه‌ها در پروفیل B  
 Fig. 11. Images of tensile crack formation at the slope crest and the resulting damage to structures in Profile B

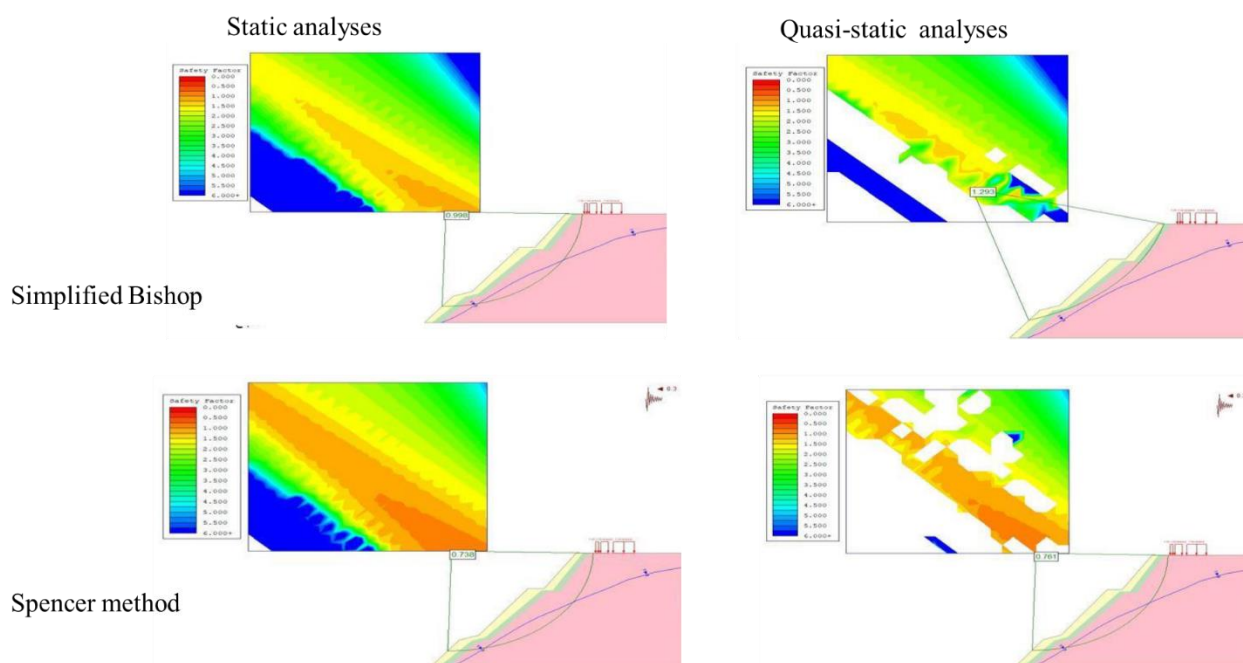
۱۲). در شرایط نیمه اشباع که معادل شرایط شیب بعد از بارندگی‌های معمولی است، در روش بیشاب ساده ضریب اطمینان ۱ بوده که آستانه لغزش را نشان می‌دهد. در حالت رطوبت طبیعی شیب پایدار خواهد بود. با توجه به تحلیل‌های

شکل ۱۲. نتایج تحلیل پایداری نرم افزار اسلاید در شرایط اشباع برای پروفیل B  
 Fig. 12. The results of the Slide stability analysis under saturated conditions for profile B

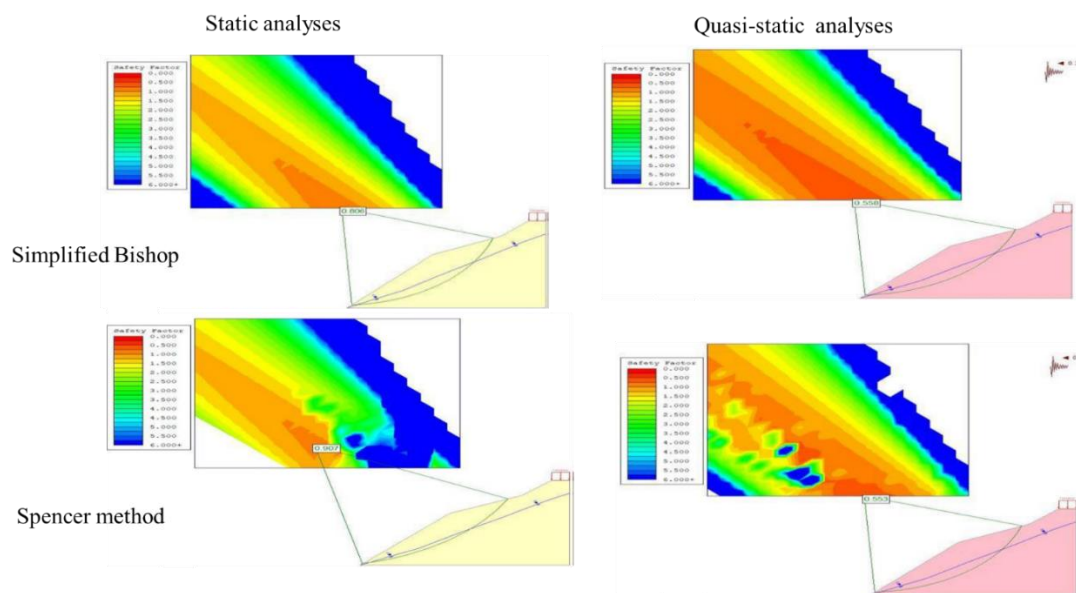
نشان می‌دهد (جدول ۳ و شکل ۱۳). در این پروفیل نیز آثار ترک‌های کششی همانند پروفیل B مشهود است. با این وجود میزان ترک و آثار لغزشی آن کمتر از دو پروفیل دیگر است. این بدان دلیل است که به دلیل مارنی بودن رخنمون از یک طرف و آفتاب‌گیر بودن شیب از طرف دیگر، در بارندگی مشابه سهم نفوذ آب در این شیب نسبت به دو پروفیل قبلی که در روبروی این شیب قرار دارد کمتر بوده و عملاً احتمال اشباع شدن شیب نسبت به آن دو پروفیل کمتر خواهد بود.

عملکرد عوامل هوازدگی در پروفیل C به دلیل جهت شیب و آفتاب‌گیر بودن آن، تأثیرگذاری کمتری داشته و متعاقباً ضخامت خاک سطحی کمتر می‌باشد. بنابراین پروفیل مذکور به صورت یک لایه‌ی مارنی در نظر گرفته شده است. پروفیل C در حالت اشباع دارای ضریب اطمینان کمتر از ۱ می‌باشد و به همین سبب در پروفیل C در حالت استاتیک و شبه استاتیک قطعاً لغزش اتفاق خواهد افتاد، در حالی که این پروفیل در حالت دینامیک در وضعیت نیمه اشباع ضریب اطمینان در ۱/۲ بود و تا حدودی شرایط آستانه لغزش را

شکل ۱۳. نتایج تحلیل پایداری نرم افزار اسلاید در شرایط اشباع برای پروفیل C  
Fig. 13. The results of the Slide stability analysis under saturated conditions for profile C
