# Analysis of slope instability mechanism due to unusual rainfall: a case study of talubin village landslides (north of Meyami)

Following an unusual period of rainfall period at the end of the previous winter, several landslides occurred in Tolubin village in early spring 2019. These landslides resulted in the destruction of 12 houses as well as causing damage to roads and gas transmission lines. This research was therefore conducted to investigate the mechanism of these landslides. The study was comprised four main phases: a literature review, field investigations, laboratory studies, and a slope stability assessment using Slide 6.20 software. During the field surveys, landslide-prone profiles were identified, and both disturbed and undisturbed samples were collected. The disturbed samples were used for laboratory tests, including determining the grain size distribution, calculating the Atterberg limits, performing calcimetry, conducting X-ray diffraction (XRD) analysis, and carrying out scanning electron microscopy (SEM) analysis. Additionally, 27 undisturbed samples were prepared for direct shear tests under varying moisture conditions. Finally, stability analyses of the studie

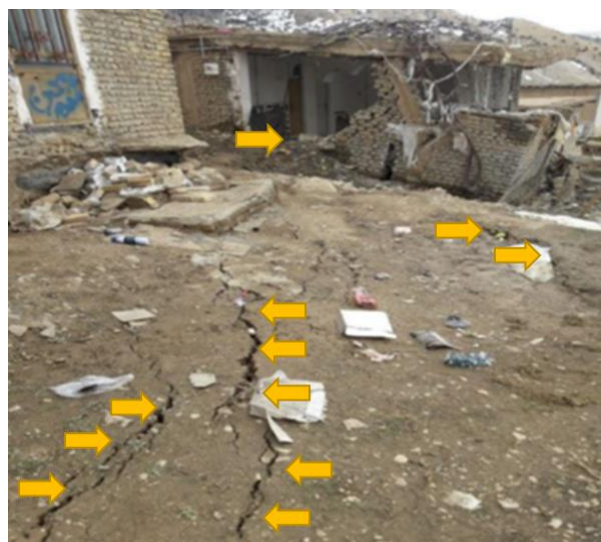
انتهای سال ۹۷ و ابتدای ۹۸ این مطلب را تأیید می‌کند (شکل ۹). با این حال در حالت شبه استاتیکی و اعمال شتاب افقی ۰/۳ شتاب ثقل، شرایط متفاوت بوده و در حالت اشباع ضریب اطمینان در هر دو روش بیشاب و اسپنسر به زیر ۱ کاهش یافته و لغزش شیب حتمی خواهد بود. جهت ارزیابی بهتر هندسه لغزش این پروفیل، خروجی نرم افزار اسلاید برای شرایط بحرانی اشباع در دو حالت استاتیک و شبه

پروفیل A از ۳ لایه سنگ و خاک تشکیل گردیده است که به ترتیب از سطح به عمق خاک زراعی، مارن هوازده و سنگ مارن را شامل می‌شود (شکل ۸). همانطور که در جدول (۳) دیده می‌شود، در حالت استاتیکی شیب پایداری نسبی دارد ولی با افزایش رطوبت و اشباع شدن ضریب اطمینان در روش بیشاب به ۱/۱ خواهد رسید و می‌توان گفت که شیب در آستانه لغزش قرار خواهد گرفت. ایجاد ترک‌های کششی در بالای شیب و حرکت اولیه و محدود در بخش‌های از آن در

شکل ۹. تصاویری از ایجاد شکاف کششی در تاج شیب و آسیب ناشی از آن به سازه‌ها در پروفیل A  
Fig. 9. Images of tensile crack formation at the slope crest and the resulting damage to structures in Profile A
