## نقش ساختارهای زمین‌ساختی و گامه‌های تنش برجا بر ناپایداری دیواره شمالی معدن چاه سوار آغا

\*سهند تدبیری، محمود الماسیان، محسن پورکرمانی؛  
دانشگاه آزاد اسلامی واحد تهران شمال

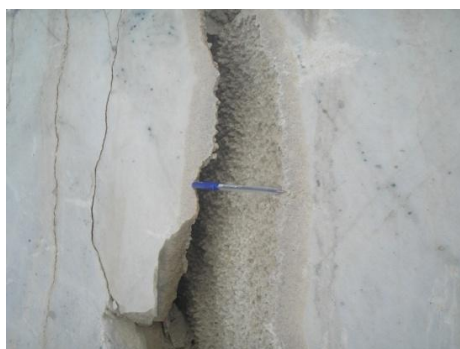
**شکستگی J10:** این درز در ایستگاه M-13 برداشت شد و در حدود ۱۱ سانتی‌متر بازشدگی دارد. درون درز قبلاً با ساختارهای ژئودی آراگونیت پر شده است. اما به‌نظر می‌رسد، در حال حاضر تحت تأثیر تنش برجا در منطقه فعال گشته و فاقد مواد پرکننده است.

شکل ۸. تصویری از درز J10، این درز دارای دو نسل پرشدگی است و در حال حاضر در حال باز شدن است
