# Analysis of slope instability mechanism due to unusual rainfall: a case study of talubin village landslides (north of Meyami)

Tahereh Danialnezhad<sup>1</sup>, Aliakbar Momeni<sup>2✉</sup>

## ABSTRACT

Following an unusual period of rainfall period at the end of the previous winter, several landslides occurred in Tolubin village in early spring 2019. These landslides resulted in the destruction of 12 houses as well as causing damage to roads and gas transmission lines. This research was therefore conducted to investigate the mechanism of these landslides. The study was comprised four main phases: a literature review, field investigations, laboratory studies, and a slope stability assessment using Slide 6.20 software. During the field surveys, landslide-prone profiles were identified, and both disturbed and undisturbed samples were collected. The disturbed samples were used for laboratory tests, including determining the grain size distribution, calculating the Atterberg limits, performing calcimetry, conducting X-ray diffraction (XRD) analysis, and carrying out scanning electron microscopy (SEM) analysis. Additionally, 27 undisturbed samples were prepared for direct shear tests

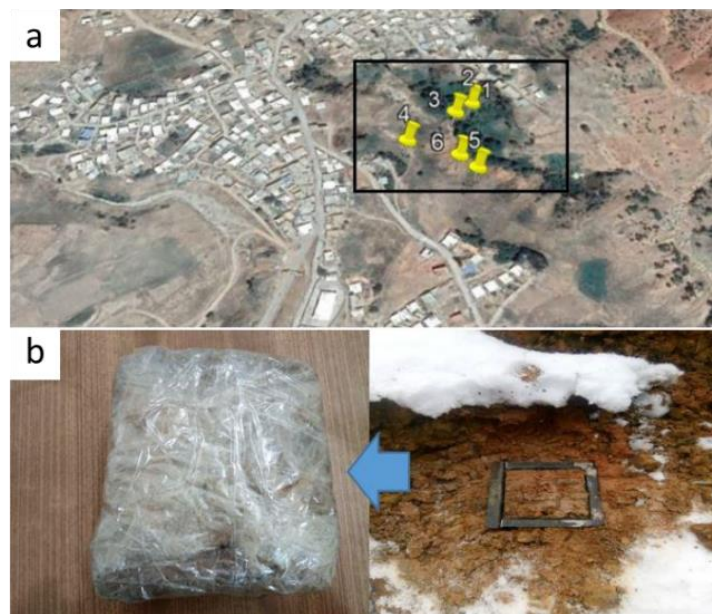
گردید (شکل ۳- b). به دلیل عدم تراکم در نمونه تیپ ۱ (خاک سطحی) امکان انجام نمونه‌برداری دست نخورد فراهم نشد. لذا آزمون دانسیته برجا جهت انجام بازسازی نمونه‌ها

شکل ۳. a) موقعیت نقاط نمونه‌برداری و b) تصاویری از نمونه‌برداری دست نخورده بلوکی و استوانه‌ای  
Fig. 3. a) Location of sampling points, and b) images of undisturbed block and cylindrical sampling

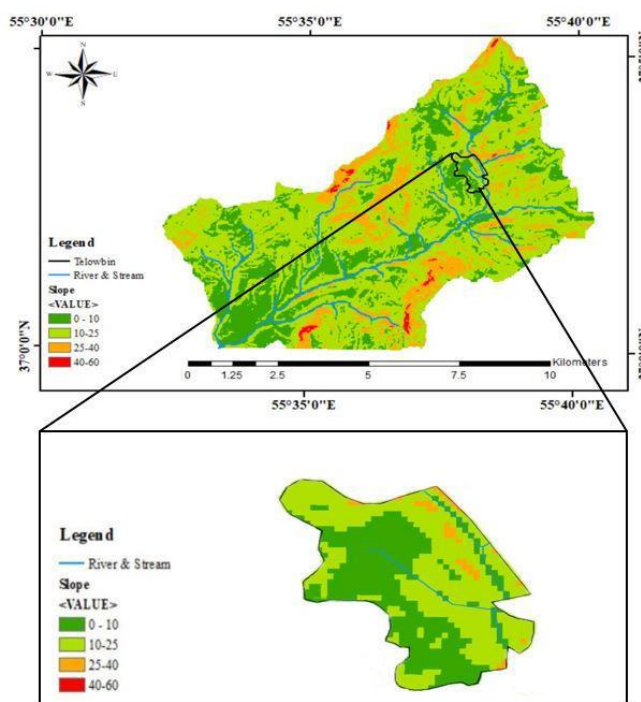
این بخش آسیب دیده‌اند. پیشروی لغزش‌های رخ داده به سمت بالایی شیب باعث شده تا مناطق با شیب ۱۰-۲۵ درجه نیز متأثر گردند. همچنین بخش زیادی از لغزش‌ها در دامنه‌ای که شیب آن به سمت جنوب غرب می‌باشد رخ داده چرا که این دامنه نسبت به دامنه روبرو آفتاب کمتری دریافت کرده و با توجه به ماندگاری بیشتر رطوبت ناشی از بارش، عمق هوازگی و ضخامت خاک در آن بیشتر است.

در شکل (۵) وضعیت شیب روستای تلوبین و ناحیه‌ی مسکونی بر روی نقشه‌ی شیب منطقه نشان داده شده است. وضعیت شیب در این منطقه با استفاده از نرم افزار GIS به ۴ کلاس تقسیم‌بندی شده است. با توجه به نقشه‌ی شیب منطقه تلوبین مناطق مسکونی غالباً دارای شیب کمتر از ۲۵ درجه می‌باشند. عمده لغزش‌ها این روستا در بخش‌هایی با شیب ۲۵ تا ۴۰ درجه رخ داده و سازه‌های ساخته شده در

شکل ۵. موقعیت روستای تلوبین بر روی نقشه شیب منطقه مورد مطالعه

Fig. 5. The location of Tolubin village on the slope map of the study area

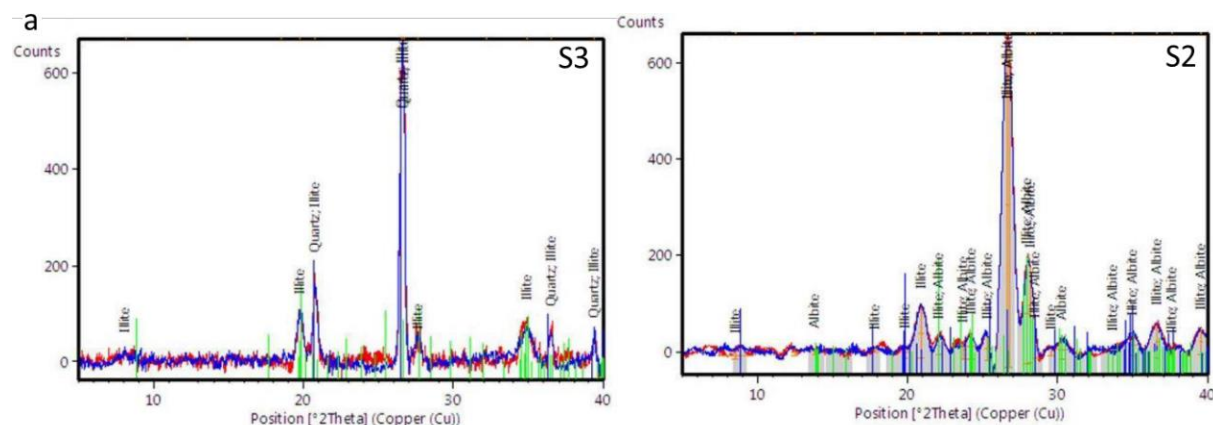
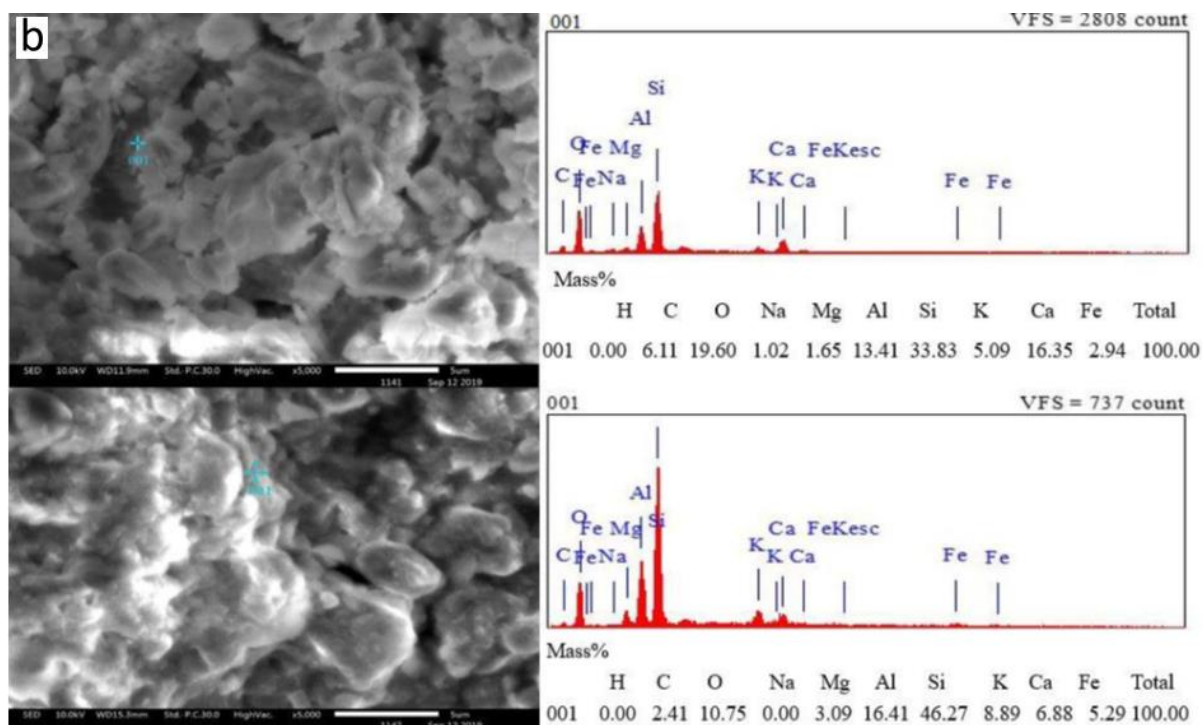
ناشی از مکش بالای خاک در نمونه‌ها می‌باشد و حساسیت بالای دستگاه SEM نسبت به این موضوع، عملاً از روی تصویر تشخیص نوع کانی‌های رسی مشکل بوده، همچنین کانی رسی ایلیت دارای شکل مشخصی مانند سایر کانی‌های رسی نمی‌باشد. لذا شناسایی آن بر اساس نتایج EDX انجام شده است. با توجه به بالا بودن مقادیر عناصری مانند Al، Si و K در نتایج EDX نمونه‌های مورد مطالعه که در ترکیب شیمیایی ایلیت به وفور یافت می‌شوند، این آنالیز نیز همانند آنالیز XRD وجود کانی رسی ایلیت در نمونه‌ها را تصدیق نمود (شکل ۶ - b).

نتایج آنالیزهای طیف سنجی نشان می‌دهد که بزرگ‌ترین پیک در نمودارهای تحلیلی تمام نمونه‌ها مربوط به کانی کوارتز و یا آلبیت می‌باشد (شکل ۶ - a). از میان کانی‌های رسی، کانی ایلیت در نمونه‌ها تشخیص داده شد. در نمونه ۴ مقداری کانی رسی ورمیکولیت به همراه ایلیت مشاهده شده است. در نمونه ۵ پیک‌های مرتبط با کانی‌های رسی رویت نشد. واضح‌ترین طیف قابل تشخیص در نمونه ۵، طیف مربوط به کانی کوارتز می‌باشد. نتایج کانی‌شناسی تطابق خوبی با سایر آزمون‌های فیزیکی انجام شده دارد. با توجه به کیفیت پایین تصویر (بزرگ‌نمایی ۵۰۰۰) و عدم امکان بالا بردن وضوح آن به دلیل ایجاد گرد و غبار حین آزمایش که

شکل ۶. (a) نتایج آنالیز XRD نمونه‌های ۲ و ۳ و (b) عکس‌های SEM به همراه آنالیز نقطه EDX آن  
 Fig. 6. a) The XRD results on sample 2 and 3, and b) SEM Images and their EDX analysis results

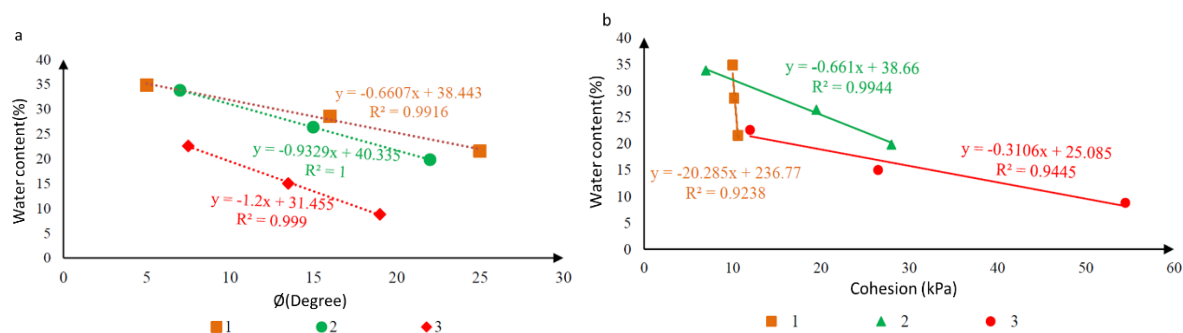
and shear strength parameters - as water content increases, both the internal friction angle and cohesion exhibit significant reduction. Quantitatively, the tests revealed: when moisture content rises, the internal friction angle decreases by 80% in agricultural soil, 68% in weathered marl, and 60% in intact marl, while cohesion shows reductions of 75%, 78%, and 85% respectively for these three material types. This pronounced degradation of shear strength parameters with increasing saturation directly correlates with the observed landslide occurrences during wet periods, particularly highlighting the vulnerability of agricultural topsoil which experiences the most dramatic strength reduction (80% decrease in  $\phi$ ). The weathered marl shows intermediate sensitivity to hydration (68%  $\phi$  reduction), while the intact marl bedrock maintains relatively better performance (60%  $\phi$  reduction), though still with substantial cohesion loss (85%).

شکل ۷. تأثیر افزایش درصد رطوبت در کاهش (a) زاویه اصطکاک داخلی و (b) چسبندگی در پروفیل‌های مورد مطالعه

Fig. 7. The effect of increasing moisture percentage on the reduction of a: internal friction angle and b: cohesion in the studied profiles

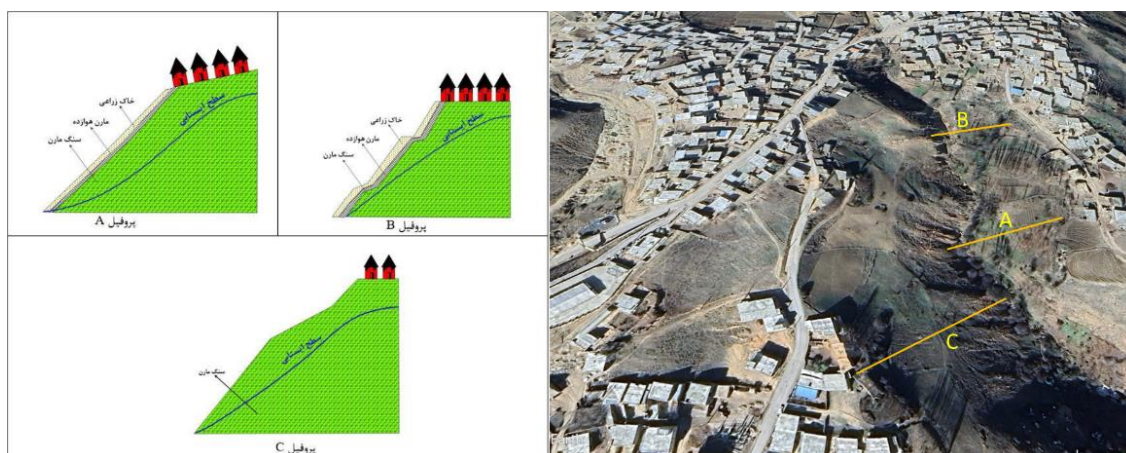
در شکل (۸)، نیمرخ زمین‌شناسی مرتبط با پروفیل‌های مورد مطالعه آورده شده است. مقادیر ضریب اطمینان هر پروفیل در هر دو حالت استاتیکی و شبه استاتیکی در جدول (۳)

شکل ۸. موقعیت جغرافیایی، وضعیت هندسی و مقاطع زمین‌شناسی پروفیل‌های مورد مطالعه

Fig. 8. Geographic location, geometric setting, and geological cross-sections of the studied profiles.
