# Analysis of slope instability mechanism due to unusual rainfall: a case study of talubin village landslides (north of Meyami)

Following an unusual period of rainfall period at the end of the previous winter, several landslides occurred in Tolubin village in early spring 2019. These landslides resulted in the destruction of 12 houses as well as causing damage to roads and gas transmission lines. This research was therefore conducted to investigate the mechanism of these landslides. The study was comprised four main phases: a literature review, field investigations, laboratory studies, and a slope stability assessment using Slide 6.20 software. During the field surveys, landslide-prone profiles were identified, and both disturbed and undisturbed samples were collected. The disturbed samples were used for laboratory tests, including determining the grain size distribution, calculating the Atterberg limits, performing calcimetry, conducting X-ray diffraction (XRD) analysis, and carrying out scanning electron microscopy (SEM) analysis. Additionally, 27 undisturbed samples were prepared for direct shear tests under varying moisture conditions. Finally, stability analyses of the studie

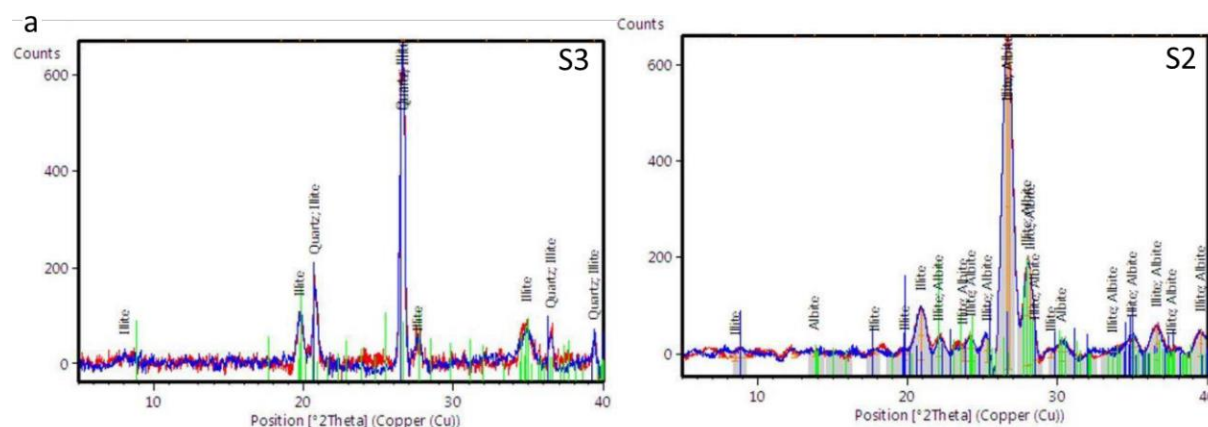
ناشی از مکش بالای خاک در نمونه‌ها می‌باشد و حساسیت بالای دستگاه SEM نسبت به این موضوع، عملاً از روی تصویر تشخیص نوع کانی‌های رسی مشکل بوده، همچنین کانی رسی ایلیت دارای شکل مشخصی مانند سایر کانی‌های رسی نمی‌باشد. لذا شناسایی آن بر اساس نتایج EDX انجام شده است. با توجه به بالا بودن مقادیر عناصری مانند Al، Si و K در نتایج EDX نمونه‌های مورد مطالعه که در ترکیب شیمیایی ایلیت به وفور یافت می‌شوند، این آنالیز نیز همانند آنالیز XRD وجود کانی رسی ایلیت در نمونه‌ها را تصدیق نمود (شکل ۶ - b).

نتایج آنالیزهای طیف سنجی نشان می‌دهد که بزرگ‌ترین پیک در نمودارهای تحلیلی تمام نمونه‌ها مربوط به کانی کوارتز و یا آلبیت می‌باشد (شکل ۶ - a). از میان کانی‌های رسی، کانی ایلیت در نمونه‌ها تشخیص داده شد. در نمونه ۴ مقداری کانی رسی ورمیکولیت به همراه ایلیت مشاهده شده است. در نمونه ۵ پیک‌های مرتبط با کانی‌های رسی رویت نشد. واضح‌ترین طیف قابل تشخیص در نمونه ۵، طیف مربوط به کانی کوارتز می‌باشد. نتایج کانی‌شناسی تطابق خوبی با سایر آزمون‌های فیزیکی انجام شده دارد. با توجه به کیفیت پایین تصویر (بزرگ‌نمایی ۵۰۰۰) و عدم امکان بالا بردن وضوح آن به دلیل ایجاد گرد و غبار حین آزمایش که

شکل ۶. (a) نتایج آنالیز XRD نمونه‌های ۲ و ۳ و (b) عکس‌های SEM به همراه آنالیز نقطه EDX آن  
Fig. 6. a) The XRD results on sample 2 and 3, and b) SEM Images and their EDX analysis results
