## Assessment of alkali-silica reaction (ASR) in active aggregates using concrete petrography and the dri index

# بررسی واکنش قلیایی-سیلیسی سنگدانه های فعال با استفاده از پتروگرافی بتن و شاخص DRI

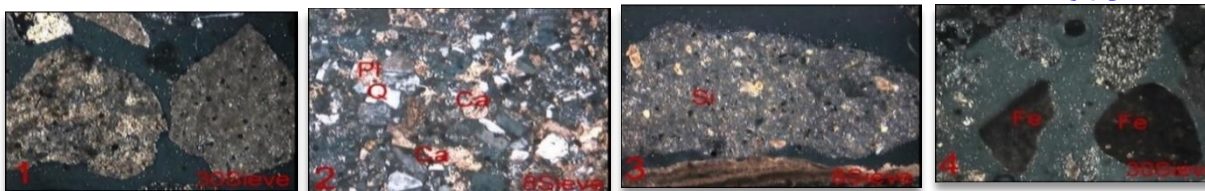
## سنگدانه های ریزدانه

سنگدانه های آهکی کریستالین و  
میکرو کریستالین

توف ماسه سنگی، حاوی قطعات کوارتز  
(Q)، پلاژیوکلاز (Pl)، قطعات کربناته  
(Ca)
